（一）办公楼及办公区域现状

## （二）需求分析：

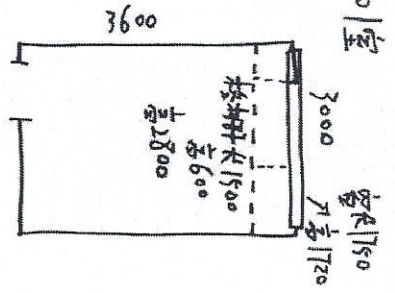
一、楼 10 室

10、惠济分局经侦大队：一楼 101 室，二楼 210 室墙面年久失修，墙面因渗漏原因发黄脱落严重。

墙面顶面批灰刮腻子,原墙面脱落处,涂刷腻子(夜间施工)
